**CÂMARA MUNICIPAL DE VILA DO CONDE**

**FOTOGRAFIAS DO EXISTENTE**

**Projeto de Requalificação da Escola Básica Dr. Carlos Pinto Ferreira – Junqueira**

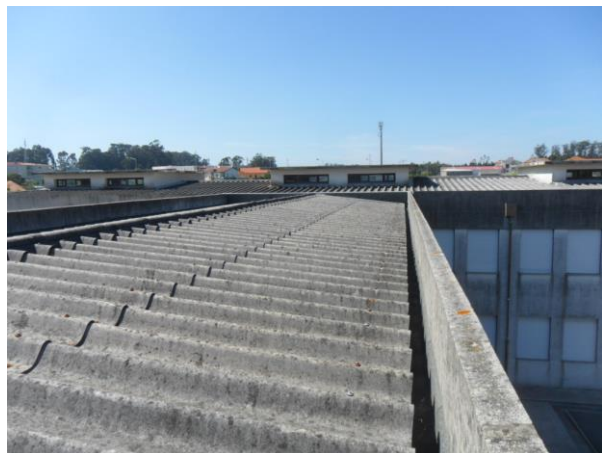
Foto 1 – cobertura em fibrocimento

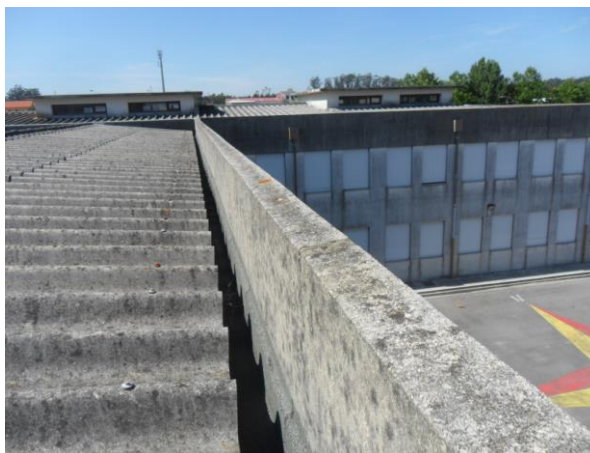
Foto 2 – cobertura em fibrocimento

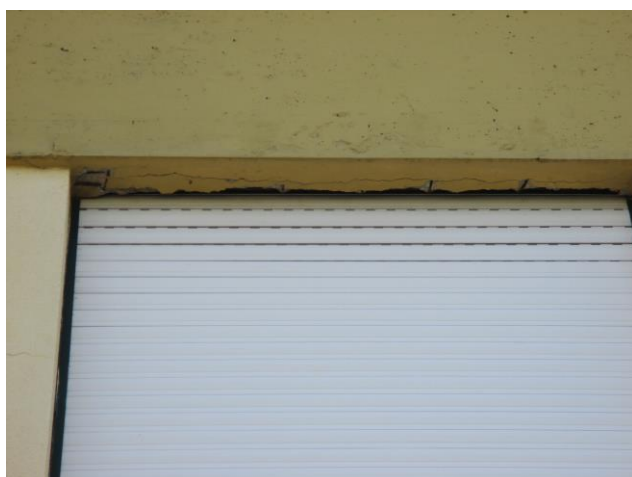
Foto 5 – padieira com armadura à vista

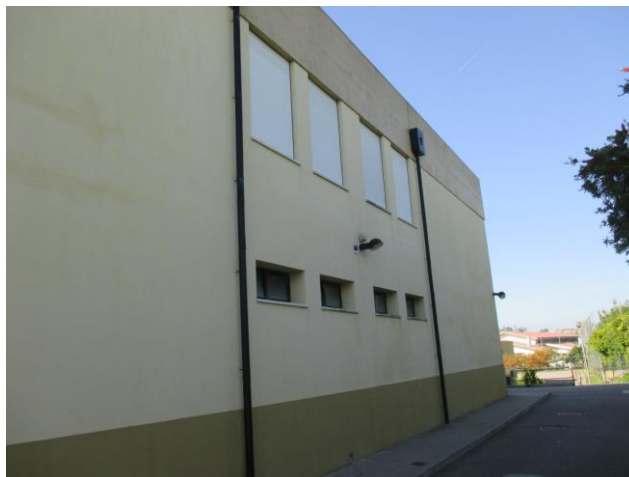
Foto 6 – reboco fissurado

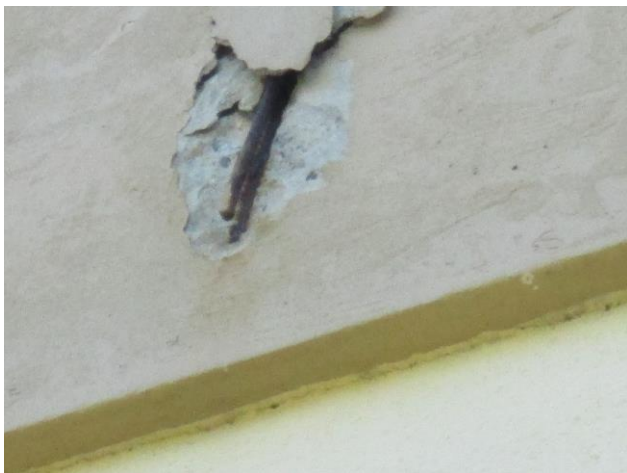
Foto 7 – platibanda com armadura à vista

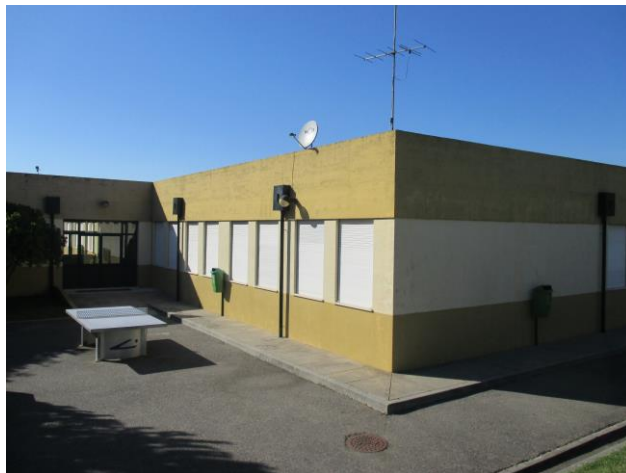
Foto 8 – platibanda com revestimento descolado

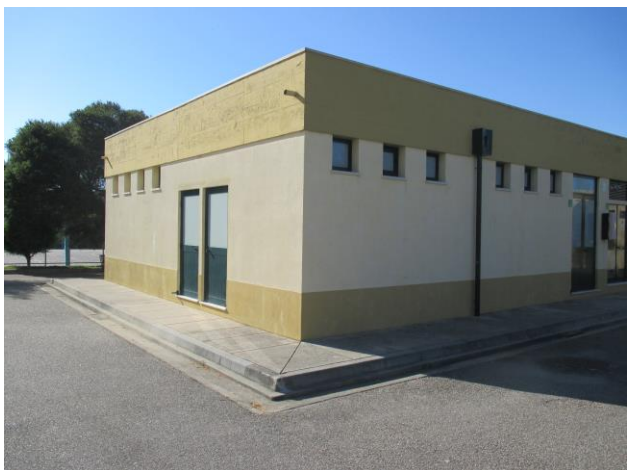
Foto 9 – fissuração em fachadas

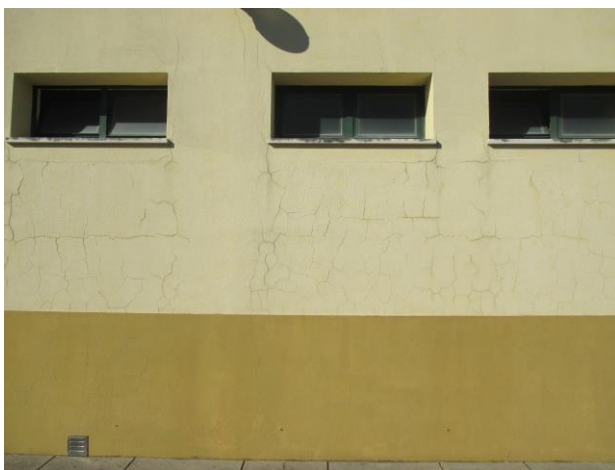
Foto 10 – fissuração em fachadas

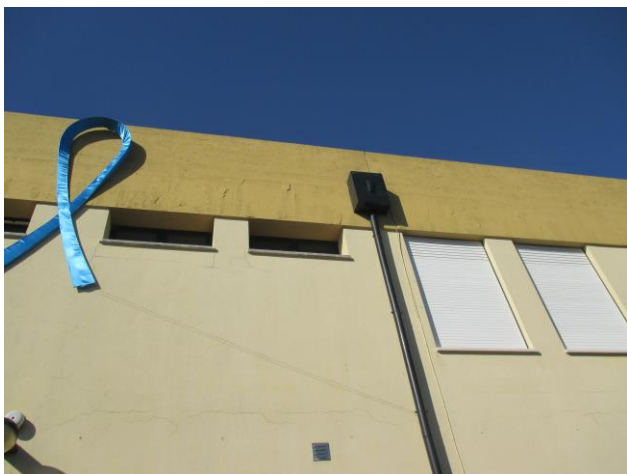
Foto 11 – fissuração em fachadas

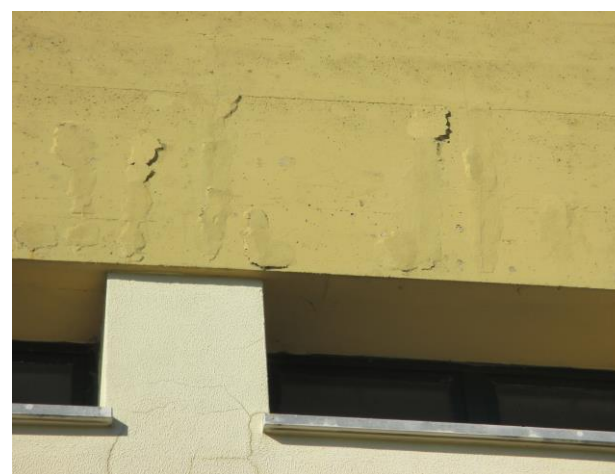
Foto 12 – platibanda com revestimento descolado

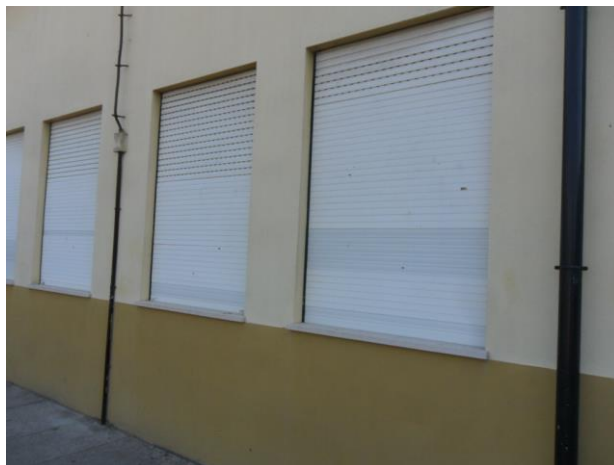
Foto 14 – estore danificado

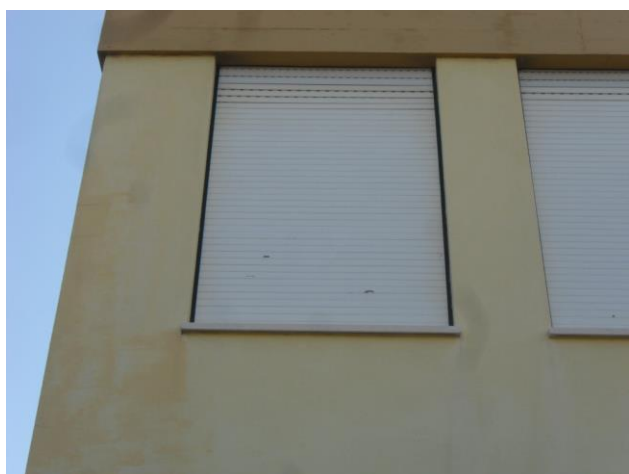
Foto 15 – estore danificado

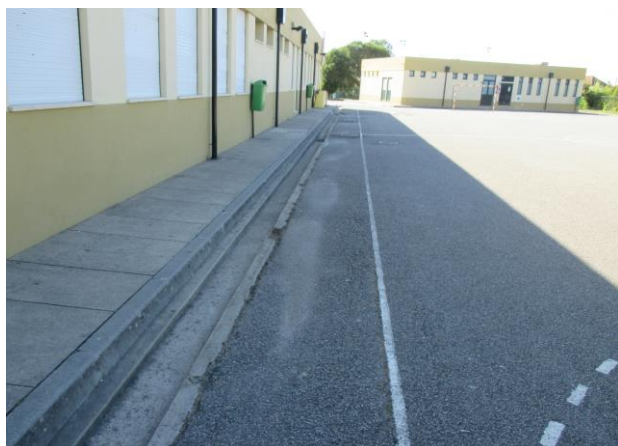
Foto 23 – depressões pavimento exterior

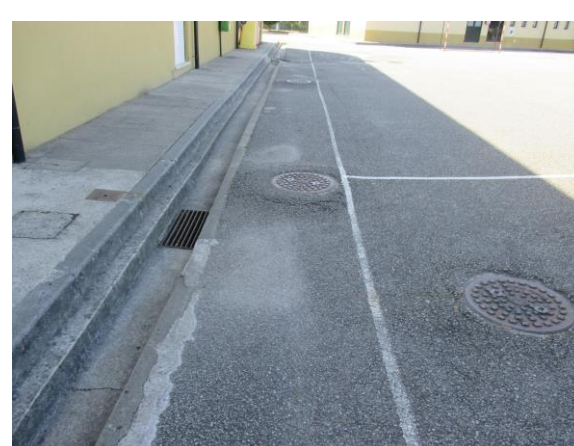
Foto 24 – depressões pavimento exterior

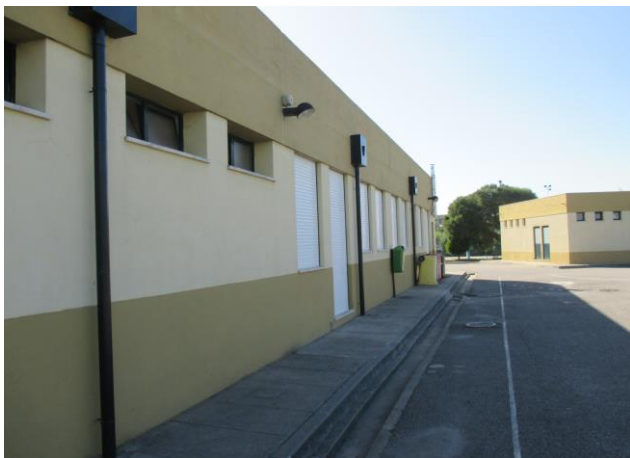
Foto 25 – depressões pavimento exterior

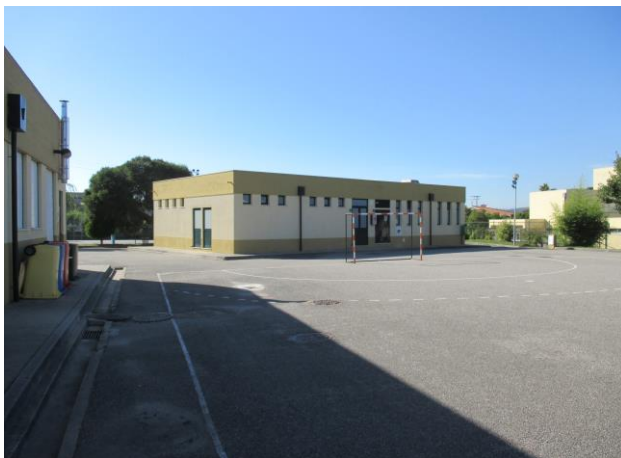
Foto 26 – depressões pavimento exterior

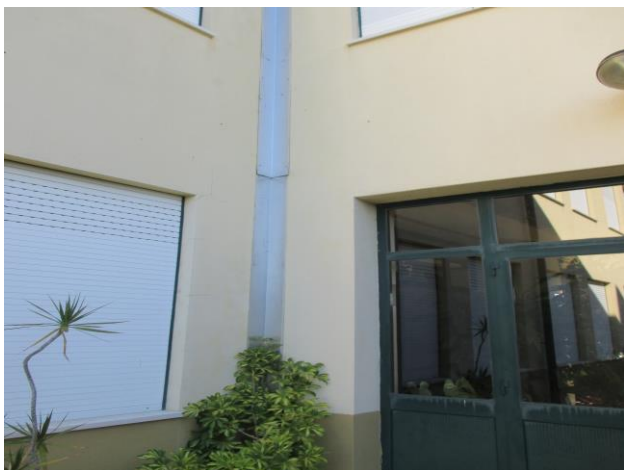
Foto 27 – junta de dilatação

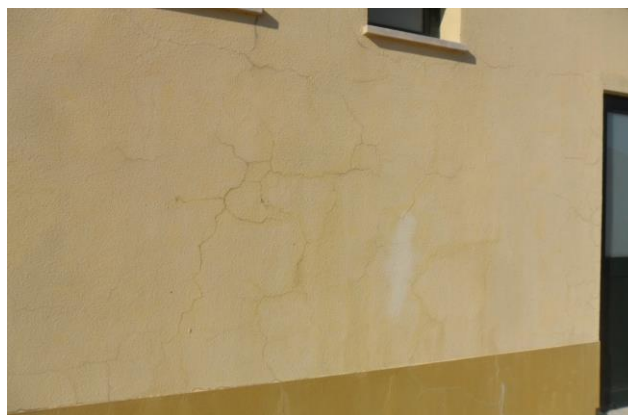
Foto 32 – Fachada do pavilhão com fissuração
