**CÂMARA MUNICIPAL DE VILA DO CONDE**

**MEMÓRIA DESCRITIVA**

**Projeto de Requalificação da Escola Básica Dr. Carlos Pinto Ferreira – Junqueira**

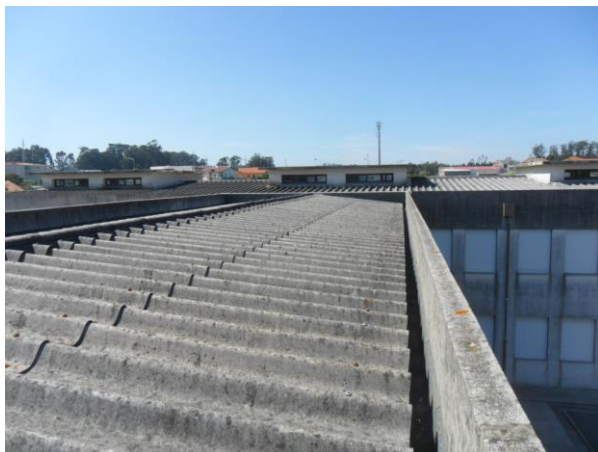
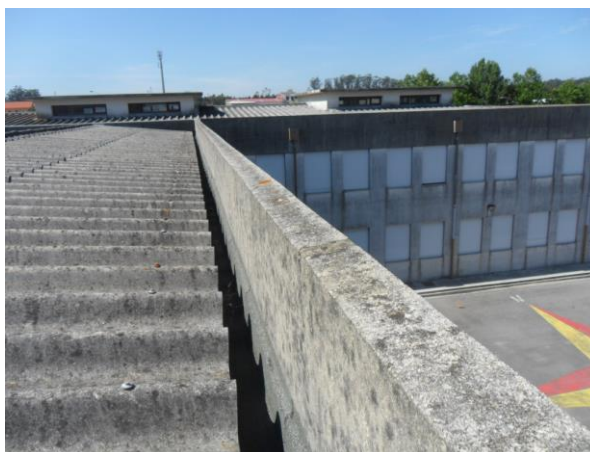
Conforme foi identificado a cobertura é constituída por uma estrutura simples e revestida com chapas de fibrocimento. Além da questão da saúde pública (o governo tem como objetivo erradicar todas as coberturas com este tipo de material – em que exista amianto na composição do fibrocimento), a substituição do revestimento pode melhorar a questão térmica e o período de vida útil deste tipo de revestimento, o qual está a atingir o limite.

As caleiras existentes também denotam envelhecimento, podendo dar origem a infiltrações de água.

Foto – cobertura em fibrocimento

Foto– cobertura em fibrocimento

O revestimento da cobertura será integralmente substituído, aproveitando-se a estrutura existente, Portanto será integralmente nova.

No caso das caleiras e na fase interior das platibandas, será necessário efetuar um reforço no sistema existente, executando um novo revestimento em tela asfáltica com acabamento mineral, de forma a que envolva todo o desenvolvimento interior da platibanda e face superior da mesma. Para fechar este sistema será aplicado um capacete em zinco que ficará a proteger a impermeabilização e facilitará o remate das telas. A tela também terá o desenvolvimento da caleira e rematará na parte do pequeno murete onde pousa o revestimento da cobertura, procurando-se assim que o sistema seja o mais contínuo e abrangente.

O revestimento da cobertura será em chapa (painéis sandwich de cor branca), devendo ser efetuados todos os remates com os elementos salientes da cobertura (chaminés, coretes de ventilação, etc).

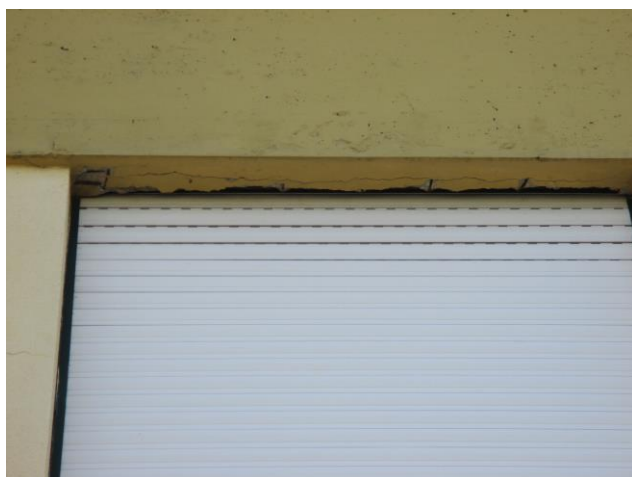
Foto – padieira com armadura à vista

No caso das platibandas, estas são constituídas por outro material diferente (betão armado), pelo que a intervenção será diferente, sendo necessário picar as zonas soltas do recobrimento, com jato de areia para limpar com mais rigor as zonas atingidas,

As armaduras de ferro que ficarem visíveis serão tratadas com tintas adequadas, para evitar corrosões futuras. Posteriormente será efetuado recobrimento com argamassas de reparação para repor aspeto original, podendo ser adotado um reforço com o acabamento final do sistema capoto (argamassa + rede + pintura), não se utilizando a componente térmica.

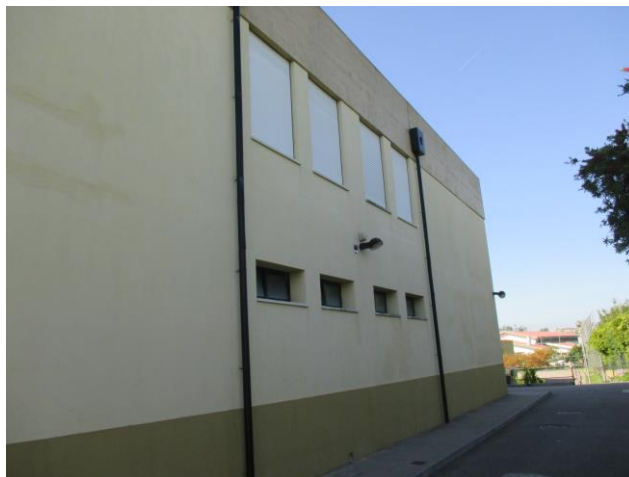
As fachadas são rebocadas e pintadas, apresentando alguma fissuração, facto que merece atenção e tomada de medidas apropriadas. As platibandas (em betão armado), demonstram problemas de desagregação de pequenas partes do betão, por ação das armaduras oxidadas, as quais aumentam de volume e fazem soltar o recobrimento da mesma.

Foto – reboco fissurado

Dadas as características das fachadas “reboco areado”, preconiza-se a reparação das fissuras (que são muitas), tratamento e refechamento mas devendo no final reproduzir o areado existente em cada zona intervencionada, para que se mantenha a coerência do aspeto das fachadas. No final das reparações será utilizada uma tinta de exterior com características impermeabilizantes, para renovar o aspeto da escola e proteger as paredes.

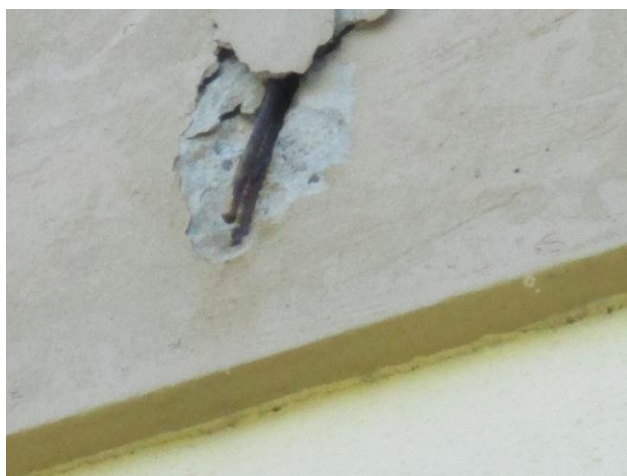
Foto – platibanda com armadura à vista

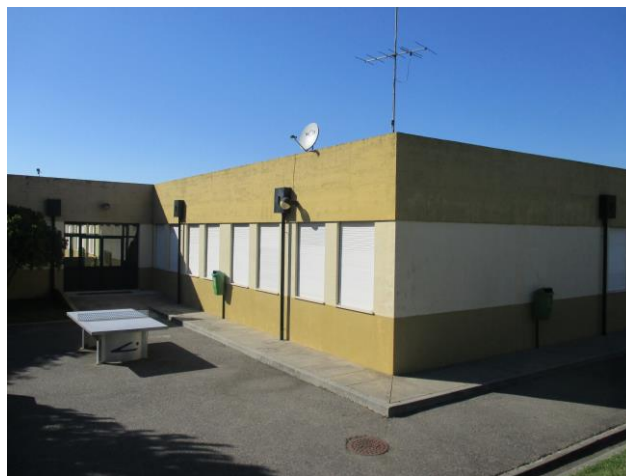
Foto – platibanda com revestimento descolado

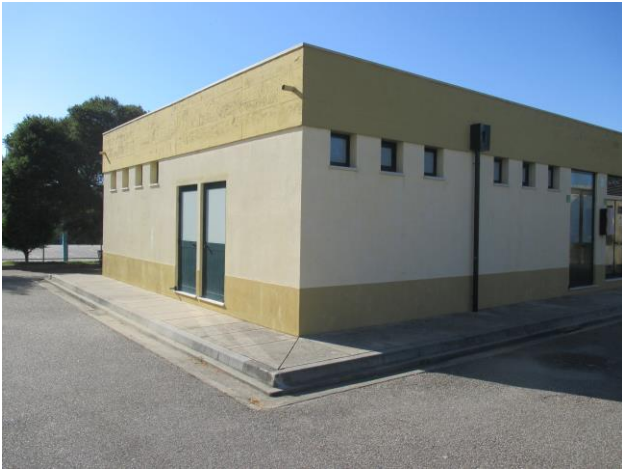
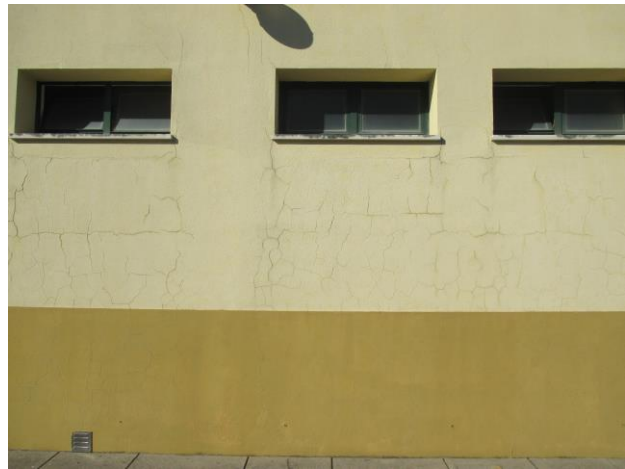
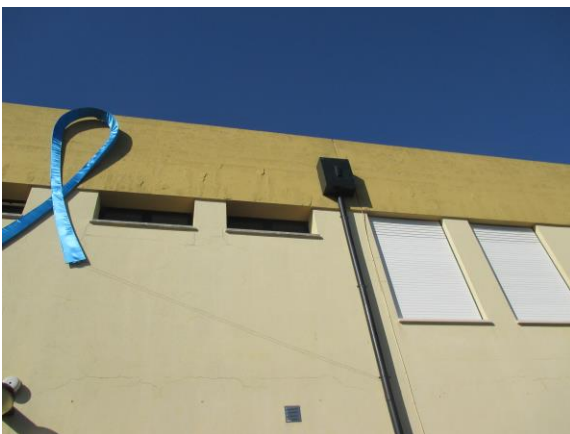
Foto – fissuração em fachadas

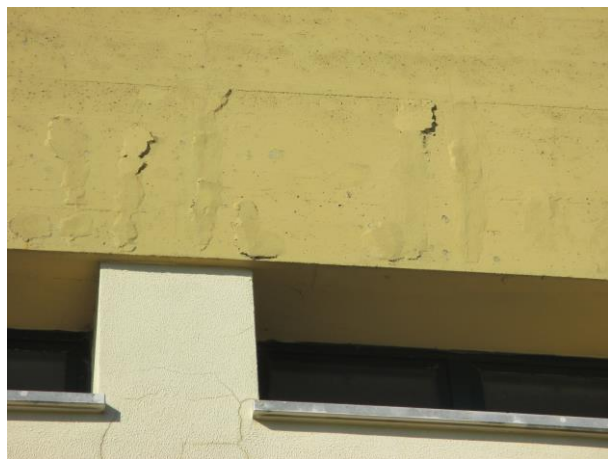
Foto – platibanda com revestimento descolado

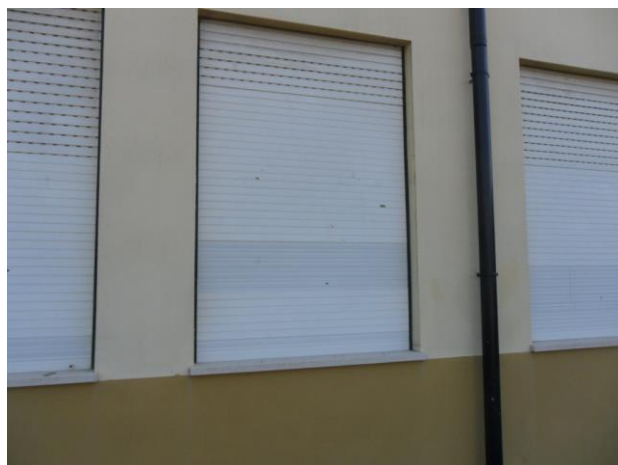
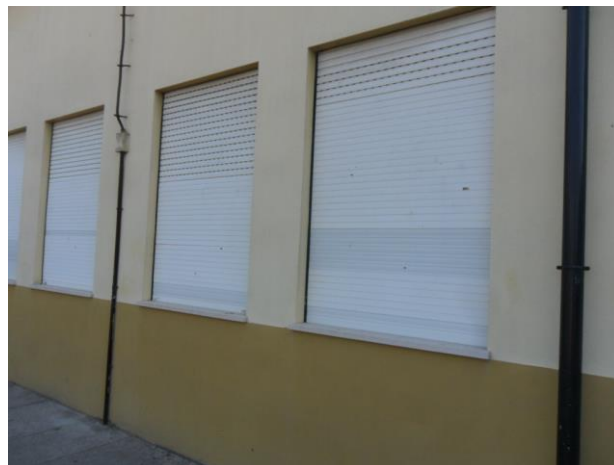
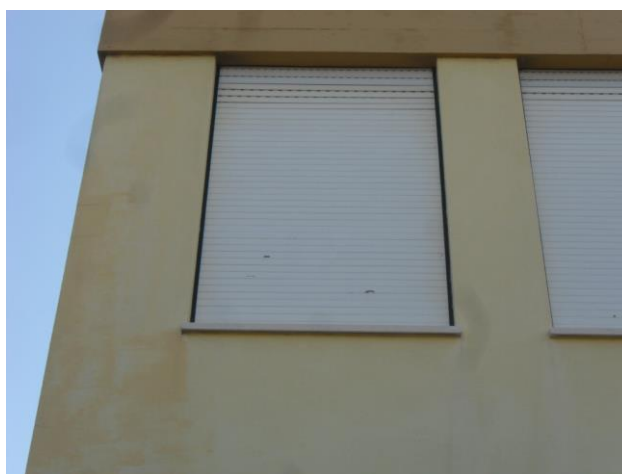
Os estores também estão dentro do mesmo critério de avaliação, existindo alguns estores picados derivado de projeção de pedras ou outros objetos.

Foto – estore danificado

Como as caixilharias, estores e vedação periférica se encontram em bom estado de conservação, serão intervencionadas algumas caixilharias e estores que estão danificadas. As caixilharias afetadas carecem de afinação e colocação de novos acessórios, enquanto nos estores será necessário substituir algumas réguas do estore (que estão perfuradas).

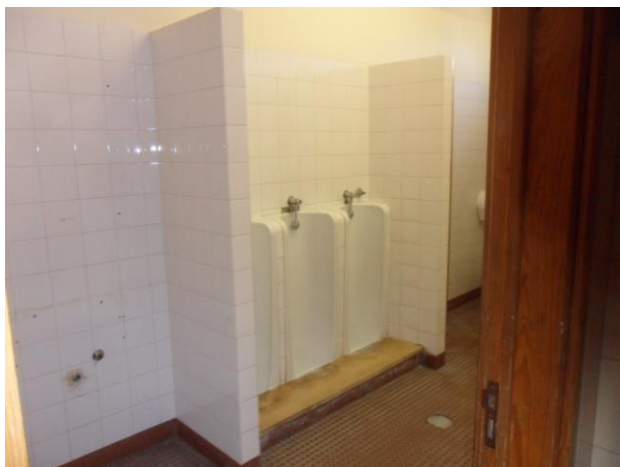
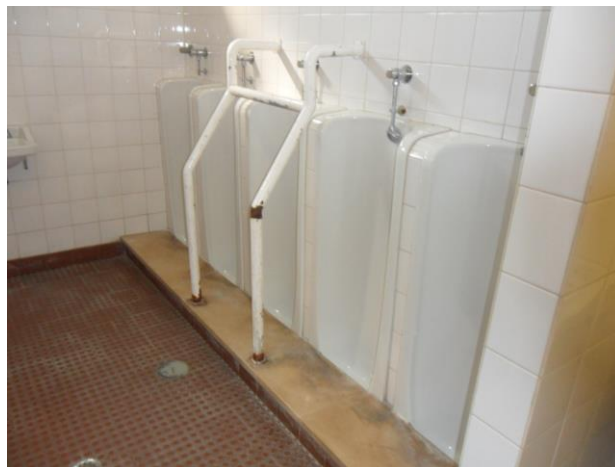
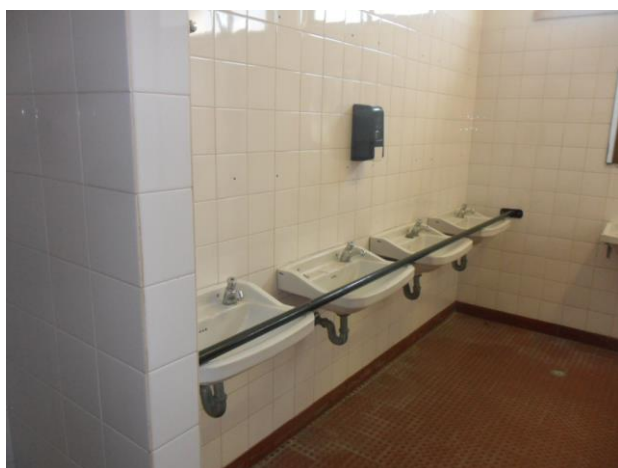
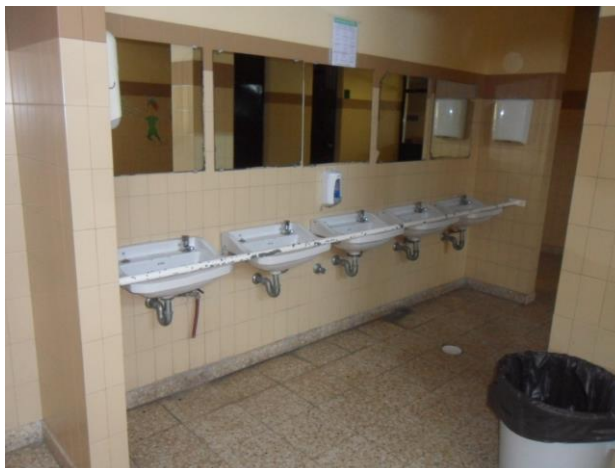
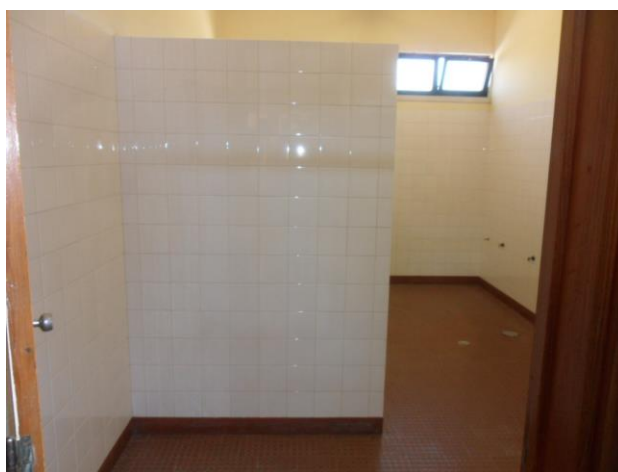
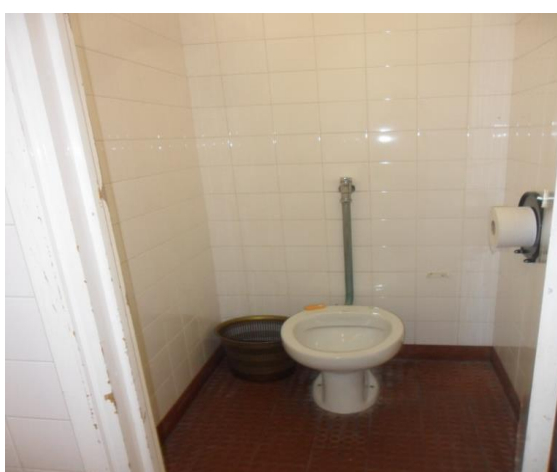
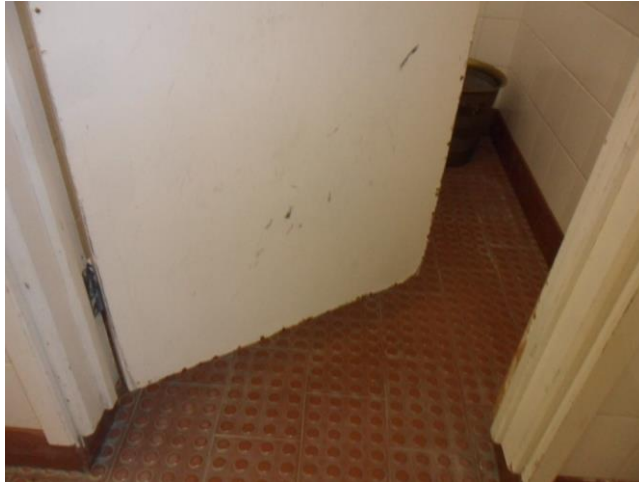
Os sanitários encontram-se em mau estado de conservação, com peças sanitárias descritas, fruto da intensidade de utilização. Aproveitar a intervenção para requalificar o espaço, é premente.

Dado o mau estado de conservação destes sanitários, a intervenção passará pela remoção integral do espaço, incluindo novas peças sanitárias, portas, pavimentos e paredes.

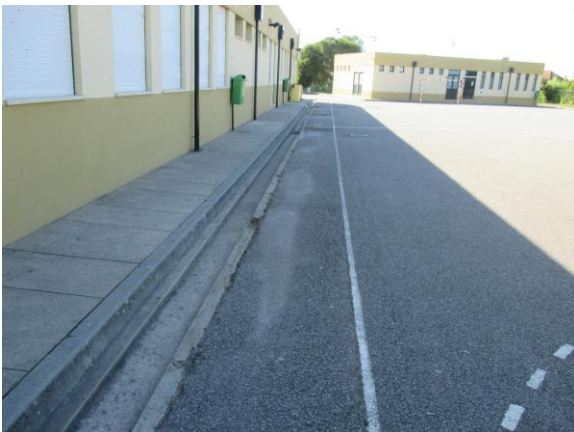
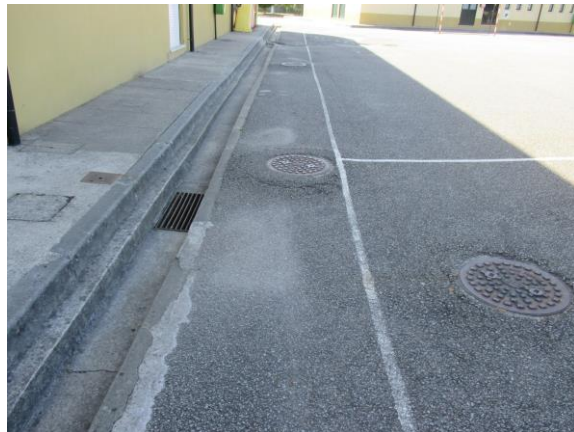
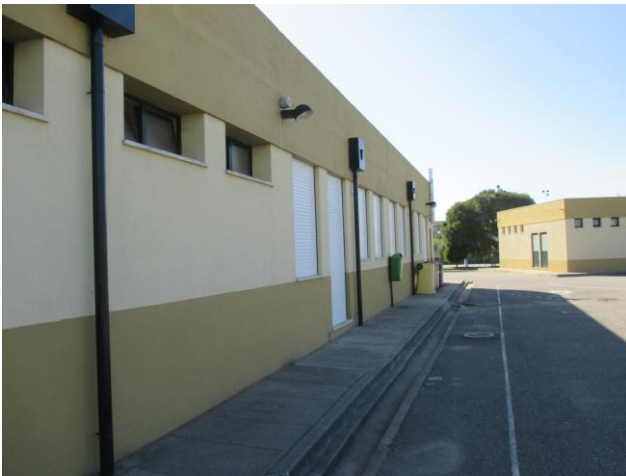
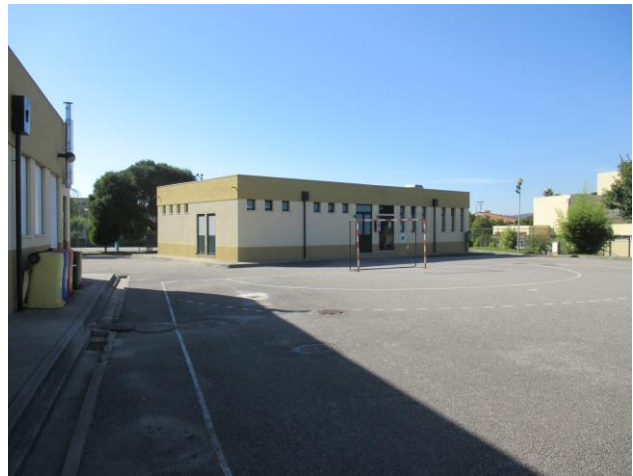
O pavimento junto ao campo de jogo (lado poente) apresenta algumas depressões coincidentes com linhas de drenagem de águas pluviais, a qual terá que ser intervencionada para repor as condições de planimetria.

Foto – depressões pavimento exterior

Tratando-se de uma linha contínua de depressões no pavimento com mais ou menos amplitude, terá que se abrir as caixas, testar a capacidade de escoamento dos coletores e verificar se existe ou não perdas na rede. Caso se constate a necessidade, serão levantados os tubos e substituídos por novos e respetivas ligações às caixas. Todo o terreno escavado será levado a vazadouro e substituído por tout-venant devidamente compactado.

Após compactação será aplicado tapete betuminoso com 0,05m de acordo com a planimetria do local.

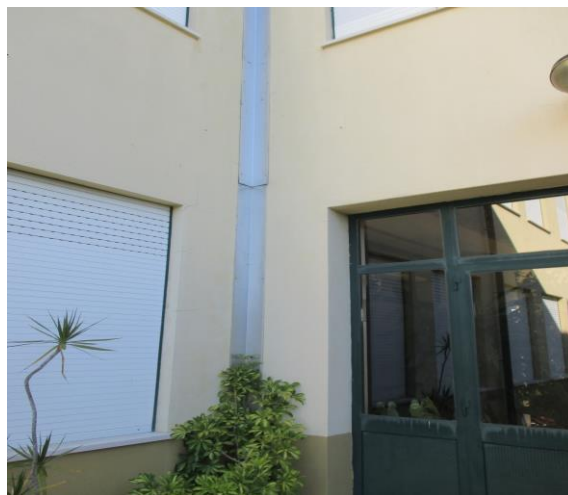
Verifica-se que existe um deslocamento dos edifícios na zona da junta de dilatação, pelo que é necessário reparar a junta de dilatação, a qual pode introduzir infiltrações no interior da escola.

Foto – junta de dilatação

A junta de dilatação deve ser preenchida com material elastómero, com características flexíveis para acompanhar os movimentos estruturais do edifício, sendo oculta com um perfil de alumínio.

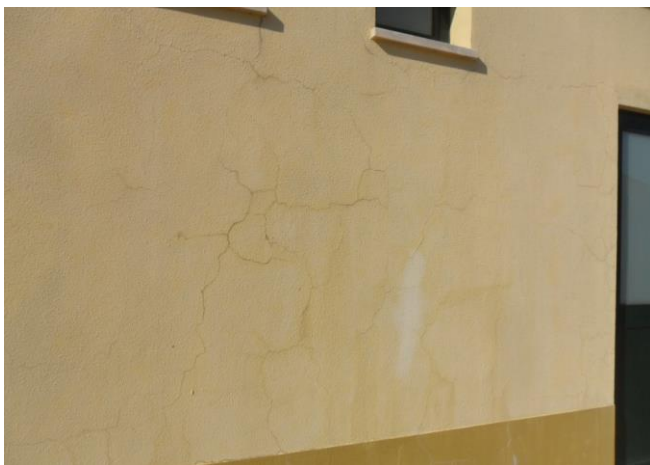
É necessário requalificar o edifício do pavilhão desportivo, o qual carece de intervenção a nível das paredes exteriores. A cobertura está em condições satisfatórias, pelo que será melhor efetuar a revisão e limpeza da mesma para evitar problemas posteriores.

Foto – Fachada do pavilhão com fissuração

No caso das paredes é necessário aplicar uma tinta impermeabilizante ou acabamento final do sistema capoto (argamassa + rede + pintura) sem aplicação do isolamento térmico, por motivo de evitar aumento das espessuras na envolvente, o que normalmente causa incompatibilidades nas fachadas.
