No âmbito da empreita de **REQUALIFICAÇÃO DA RUA DO RANCHO DA PRAÇA, RUA DA SENRA E DO LARGO GUILHERME GOMES FERNANDES**, o concorrente **Camacho Engenharias, S.A.** apresentou o seguinte pedido, que qualificou como lista de erros e omissões.

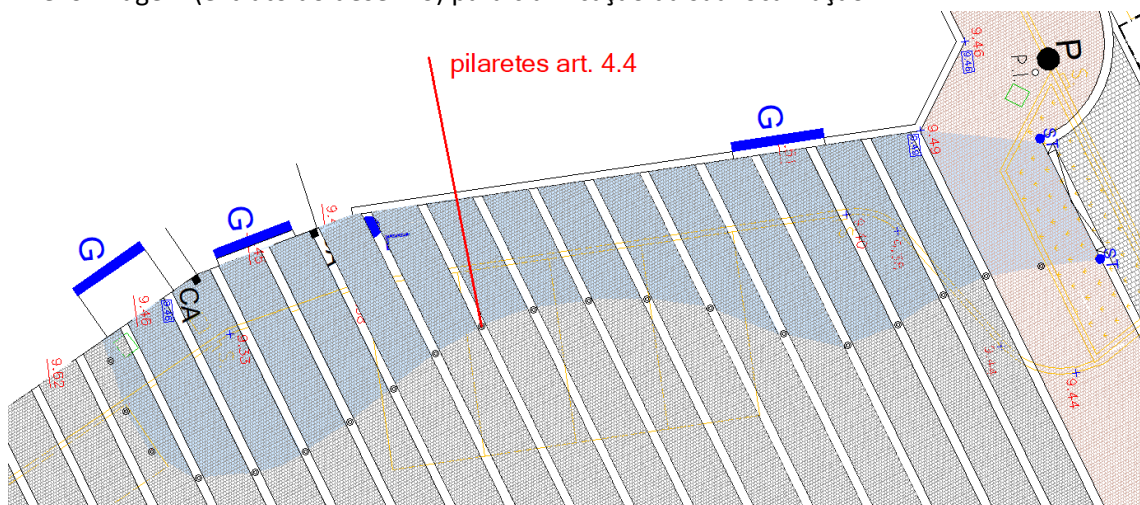
**Resposta:** As dimensões, forma e material dos pilaretes estão definidos no Caderno de encargos e localizados em planta no Largo Guilherme Gomes Fernandes.

Anexo imagem (extrato do desenho) para clarificação da sua localização.

*Solicitamos pormenores e localização dos pilaretes cilíndricos referidos no Artigo 4.4;*
